AUFTRAG

Herleiten der diversen Farbfassungen von Fassaden und Treppenhaus seit Bauzeit bis heute.
Erste Etappe 14.09.2019 Vorsondierung Strassenfassade

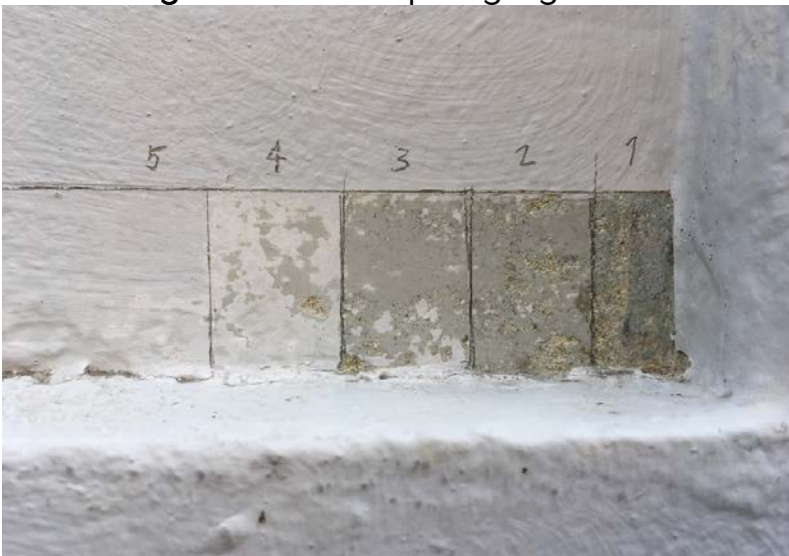
Sondierung 1 links des Haupteingangs oberhalb des durchlaufenden "Bankgesimses"

- 1 Mauerstein mit grünem Erstanstrich NCS S3005-G20Y/S3005-G50Y.
Möglicher dunkler Begleitstrich (?)
- 2 Erste Graufassung NCS S2500-N
- 3 Zweite Graufassung NCS S3502-Y
- 4 Aktuelle Fassadenfarbe NCS S1500-N/S1502-Y
- 5 Jüngster Grauton, partiell im Sockelbereich Erdgeschoss.

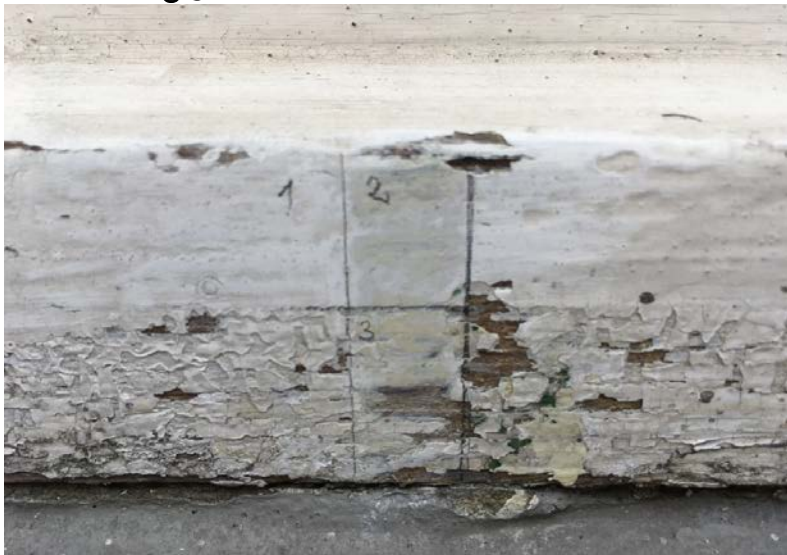
Sondierung 3 Fensterrahmen mittleres Fenster EG

- 1 Oberste Schicht
- 2 Mittlerer Anstrich
- 3 Erster Anstrich über Holz, gelbstichig

Noch keine NCS-Zuweisung der Farbtöne. Hier sollte noch im wettergeschützten Bereich unterhalb des Sturzes beprobt werden.

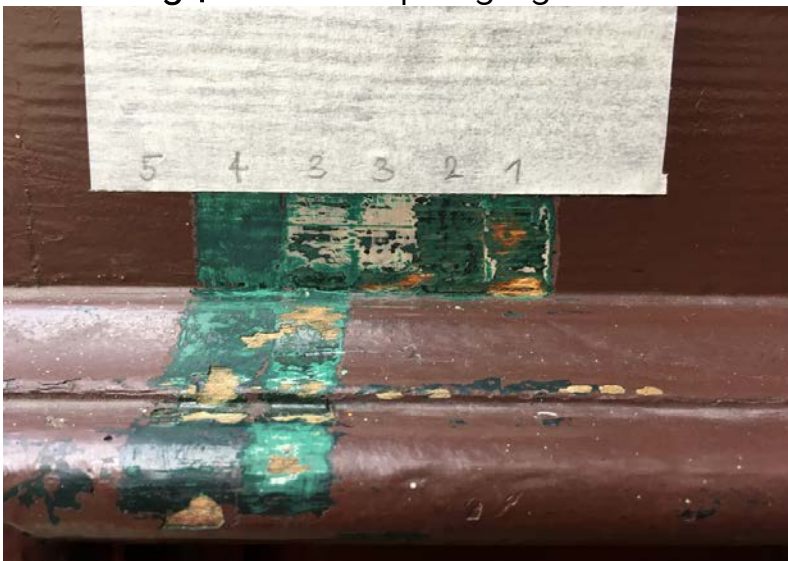
Sondierung 4 Türblatt Haupteingang

- 1 Holz, ev. einst geölt oder lackiert
- 2 Erster Deckanstrich NCS S6030-/S7020-G
- 3 Beiger Anstrich NCS S2005-Y80R/2005-Y50R
- 4 Zweite Grünfassung NCS S7020-B90G
- 5 Aktuelle braune Fassung ca. NCS S8010-Y90R

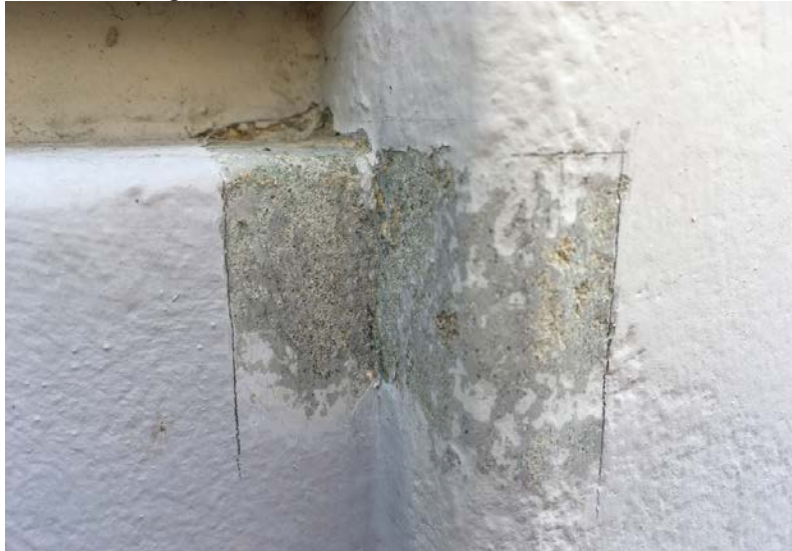
Sondierung 5 Bereich zwischen den Quadern im Sockelbereich

Freigelegt um vermeintlichen Begleitstrich zu suchen. Hier ebenfalls ockerfarbige Resten über dem grünen Grundanstrich.
