Zimmermannshandwerk vor 460 Jahren

Der Abbund eines Mehrreihen-Ständerbaus in Ramlinsburg

Schriften der Archäologie Baselland 53

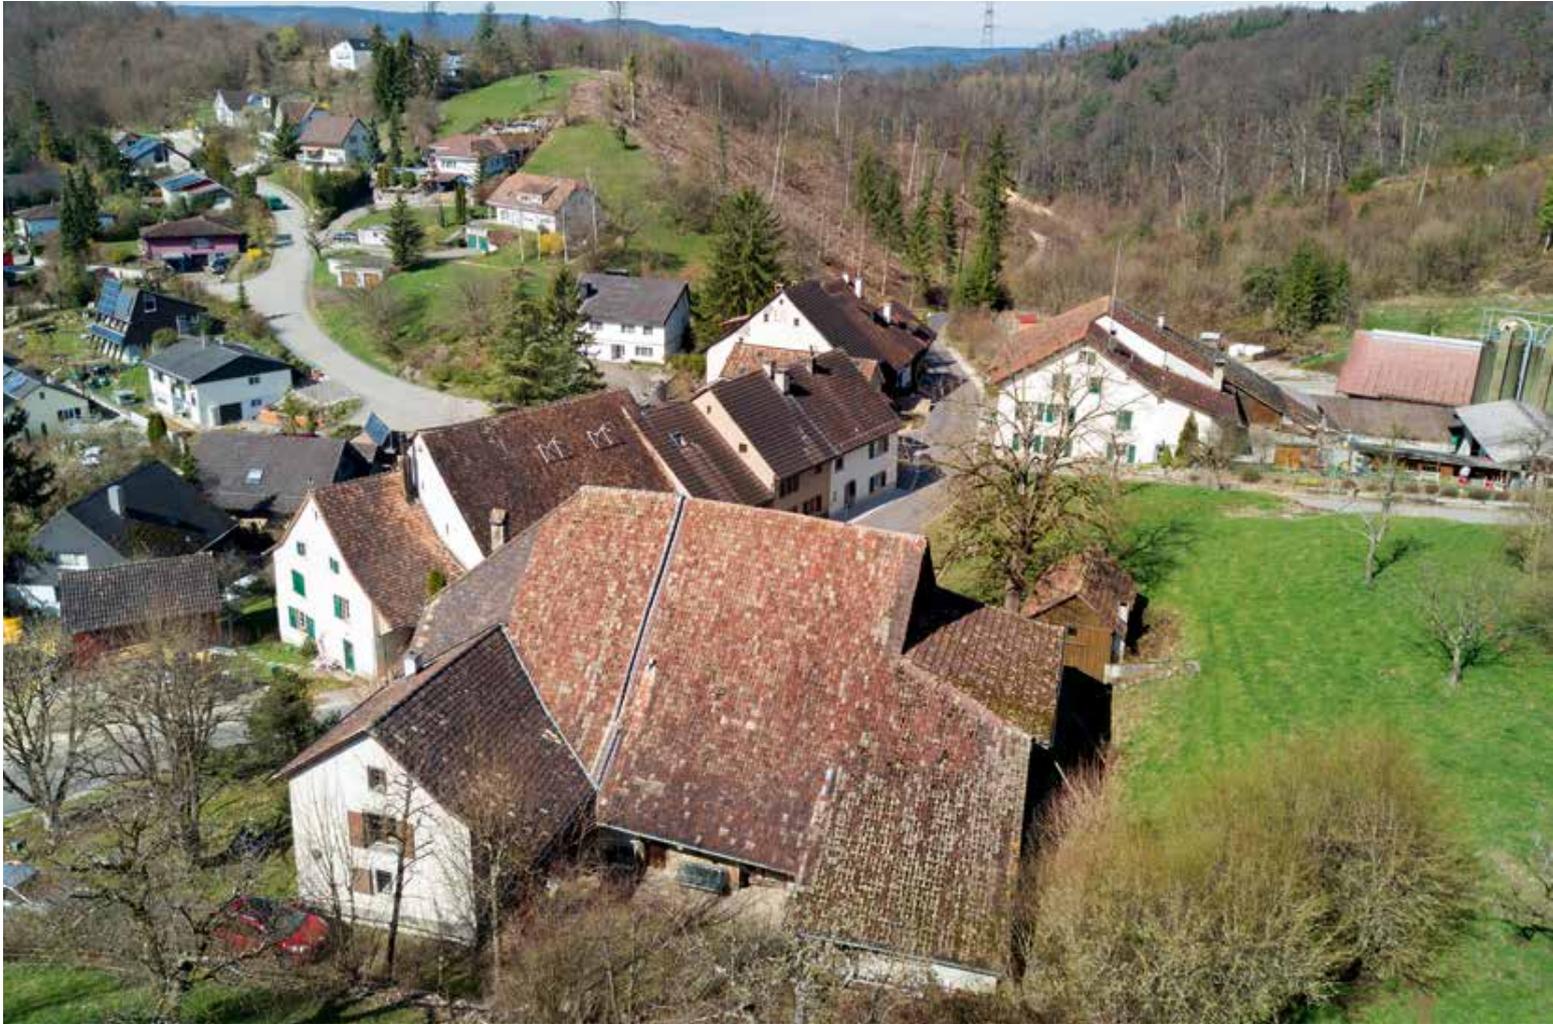
1
 Ramlinsburg, das Haus am Gassenbrunnen 5/7 (im Vordergrund) schliesst die Gebäudegruppe des sogenannten Niderhofs nach oben ab.

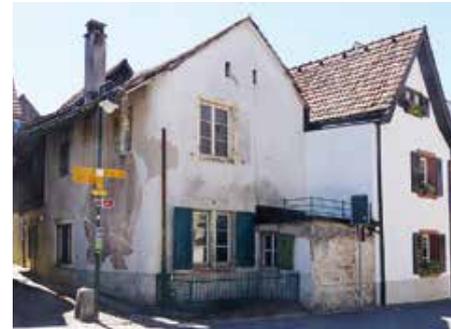
2 ≈
Muttenz, Burggasse 8, strassenseitige Ansicht mit Blick nach Südwesten.

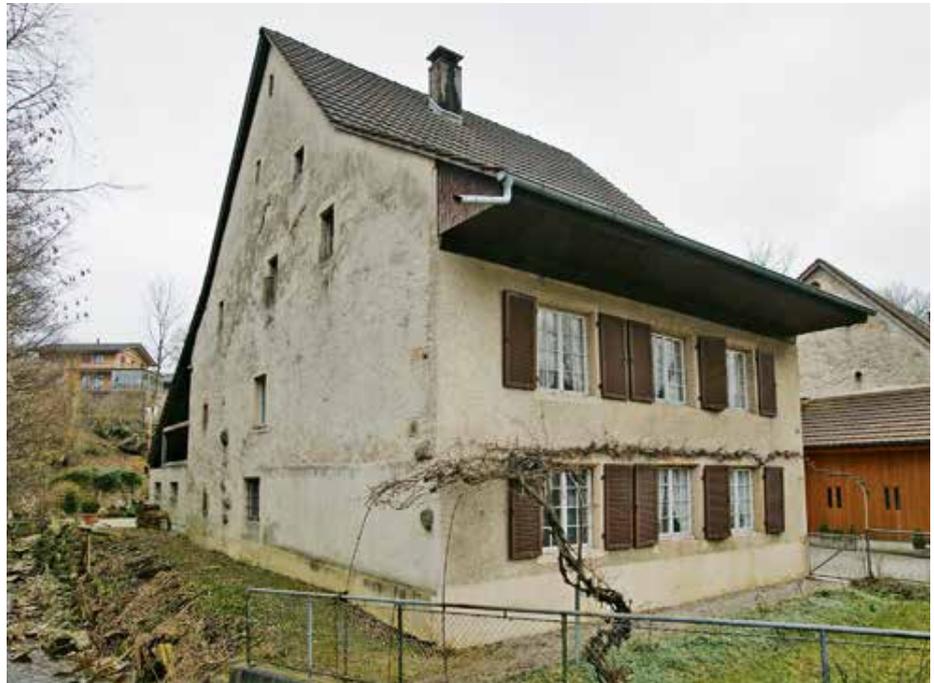
› 5

Diegten, Hauptstrasse 84, «Haus zu
Tülliken». Die Buckelquader im hinteren
Teil der Giebelfassade kennzeichnen die
Ausdehnung des älteren Kernbaus.

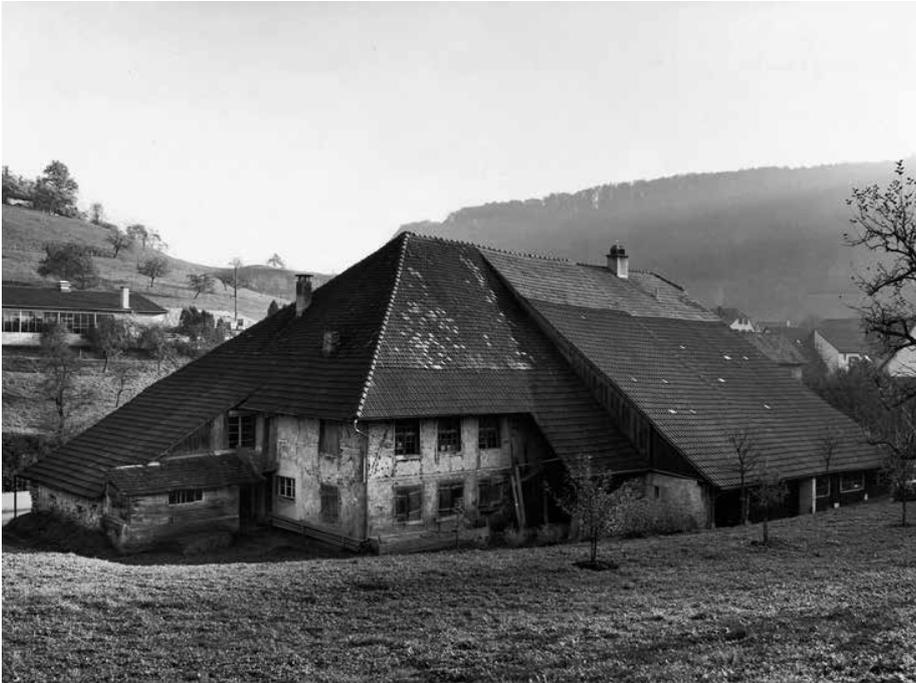
6
 Rothenfluh, Dübach 97. Wohnteil in
 Mauer- und Fachwerktechnik, mit
 vorgelagertem Keller, Abbruch 2008
 (vgl. Abb. 96).

Kenntnisstand offenbar immer vor der Ökonomie umgebaut wurde. So erfuhr beispielsweise die im 16. Jahrhundert als Hochfirstständerbau erstellte «Hütte» an der Rickenbacherstrasse 16 in Buus im 18. Jahrhundert erhebliche Umbauten (Abb. 8). Der Wohnteil wurde abgebrochen und als Stall in Stein wieder aufgemauert.¹¹ Sie spiegelt, wie im Inventartext der geschützten Kulturdenkmäler der Gemeinde Buus erkannt, mit ihrem heutigen «Nebeneinander von Holz- und Mauerelementen, Rafen- und Sparrendach genau die entscheidenden Entwicklungsphasen» der Baukultur in der Basler Landschaft wider. Auch der 2008 abgebrochene Firstständerbau in Rothenfluh, Dübach 97, von 1553 besass im noch überwalmten Wohnbereich ein gemauertes Sockelgeschoss und einen Aufbau in Fachwerk (Abb. 6; vgl. Abb. 96).¹²

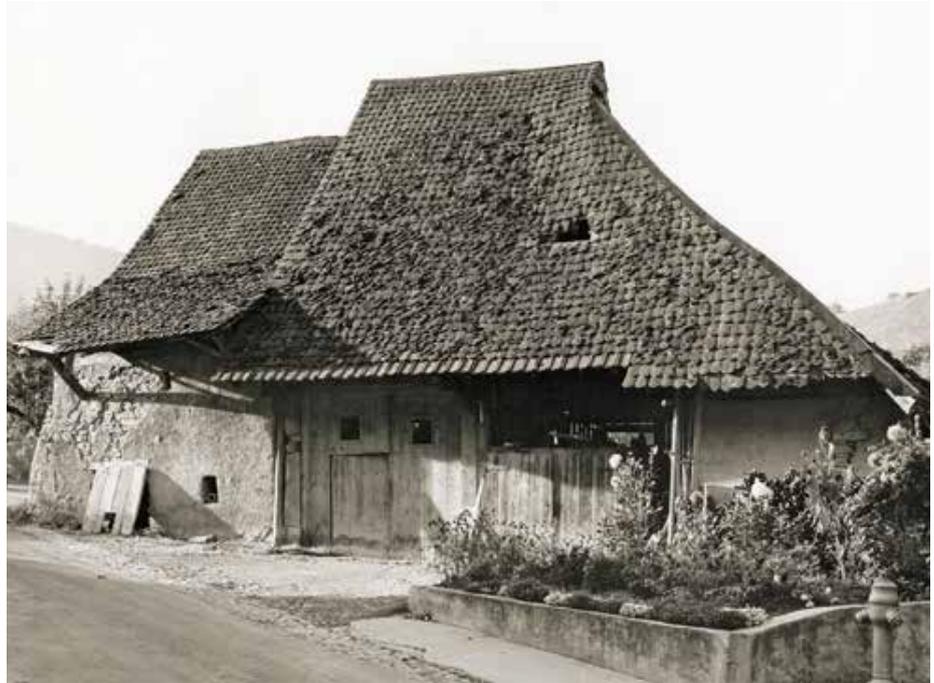
›8

Buus, Rickenbacherstrasse 16,
sogenannte Hütte um 1970. Blick nach
Südwesten.

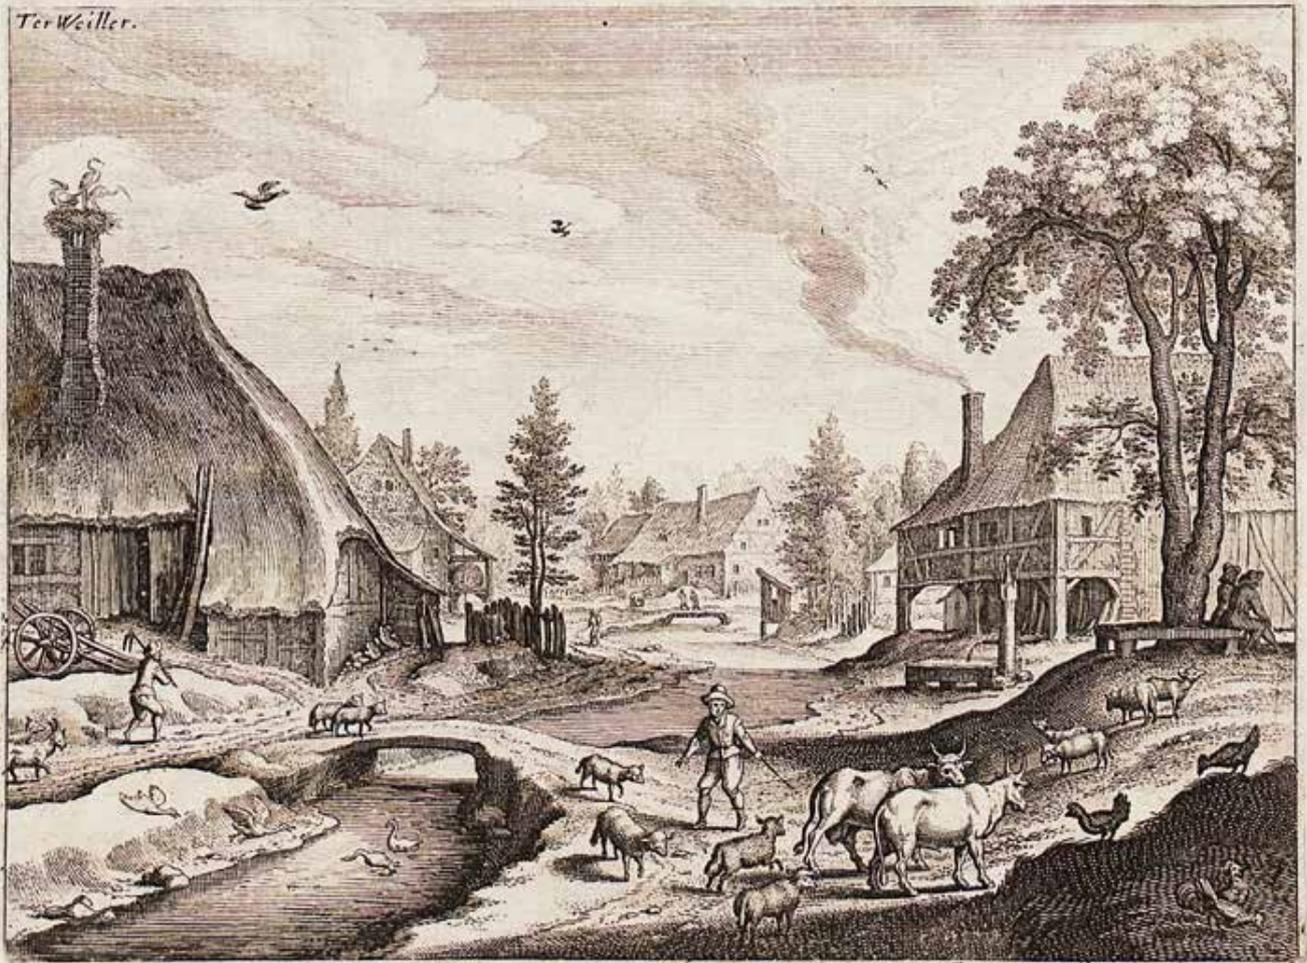
94

In der ländlichen Dorfszene von Therwil aus der Zeit um 1620 hat Matthäus Merian links des Baches einen Firstständerbau festgehalten, bei dem (Schilde) den Raum zwischen Bundständern und Traufkante verschliessen. Das zurückversetzte Tenntor befindet sich auf der Flucht der Bundständer.

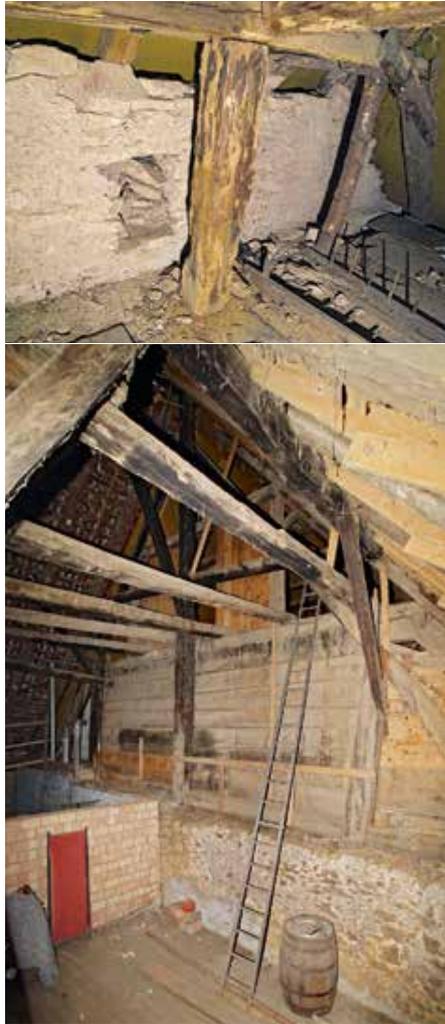
≈ 99

In der südwestlichen Giebelmauer über dem Wohngeschoss findet sich unter dem Teilwalm eine zugesetzte Fensteröffnung.

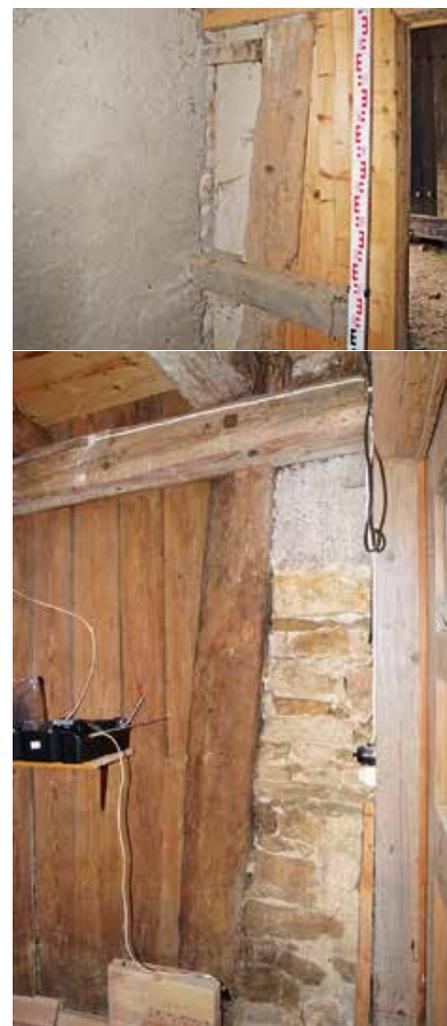
108 ≈
Seitenansichten der beiden Bundständer, an denen die Nut für die jeweilige Aussenwand zu erwarten wäre: östlicher Bundständer in Binder D, Blick nach Süden ...

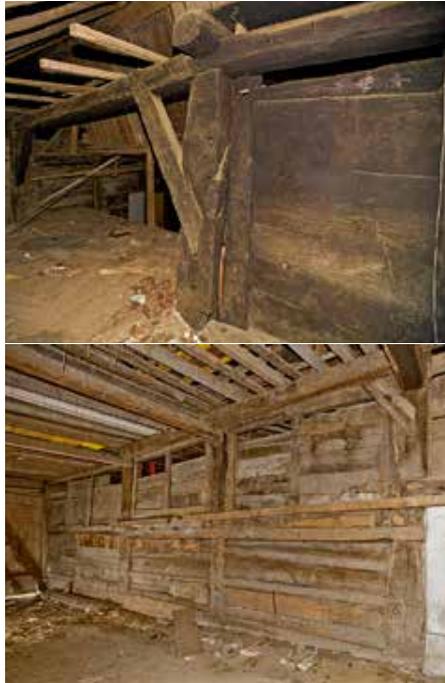
≈ 111

Hausen, Holzgasse 7 (Kt. Aargau). Der genutete Wandpfosten wurde nachträglich an den Binderbalken geblattet.

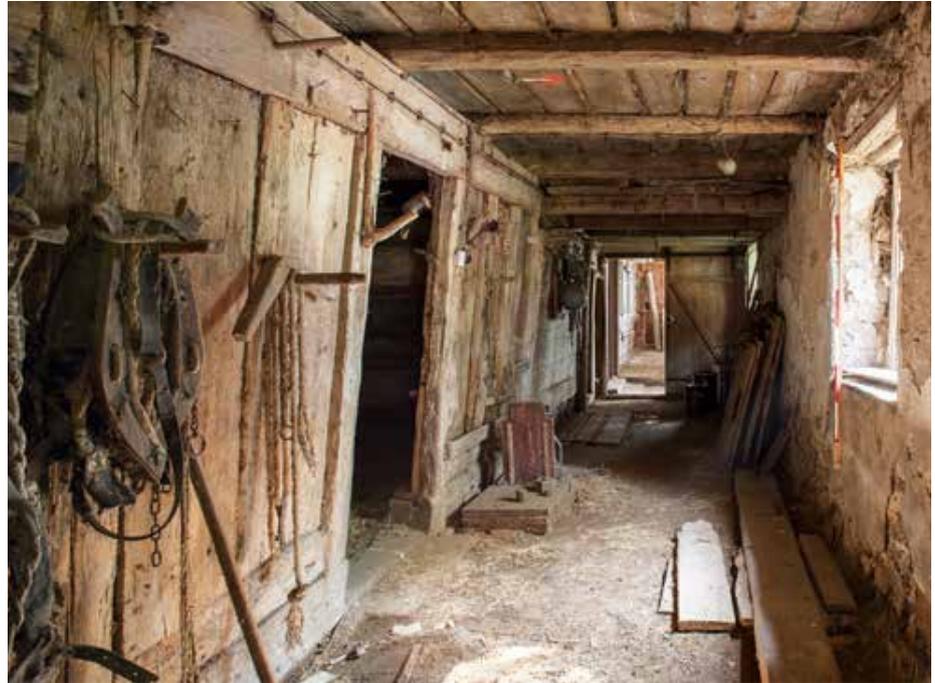
› 113

Zechenwihl, «Hotzenhaus» (Kr. Waldshut), um 1748. Beispiel eines Laubengangs mit der Bundständerwand links und dem im 19. Jahrhundert gemauerten «Schild» rechts, Blick nach Osten in Richtung Wohnteil.

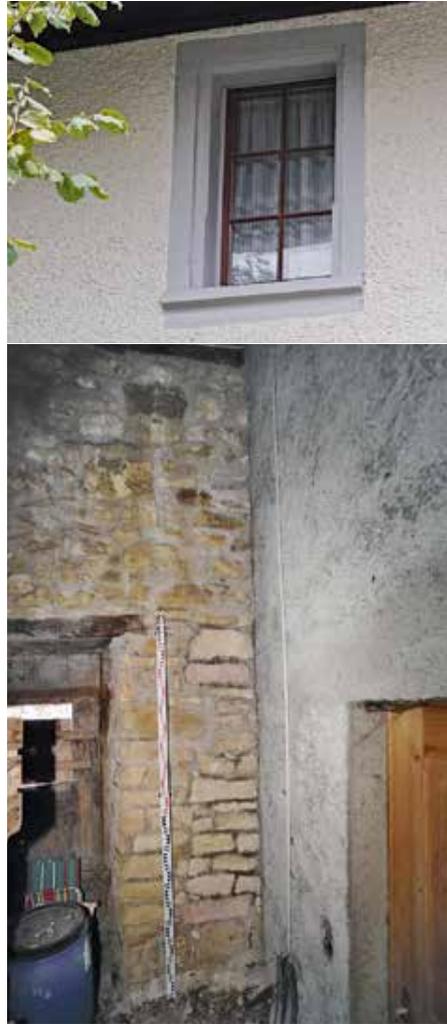
≈ 117

Die jüngere Trauffmauer der Nordwestseite (rechts) stösst im Bereich der Heubühne an die Trennmauer zum Wohnteil (links). Blick nach Westen.

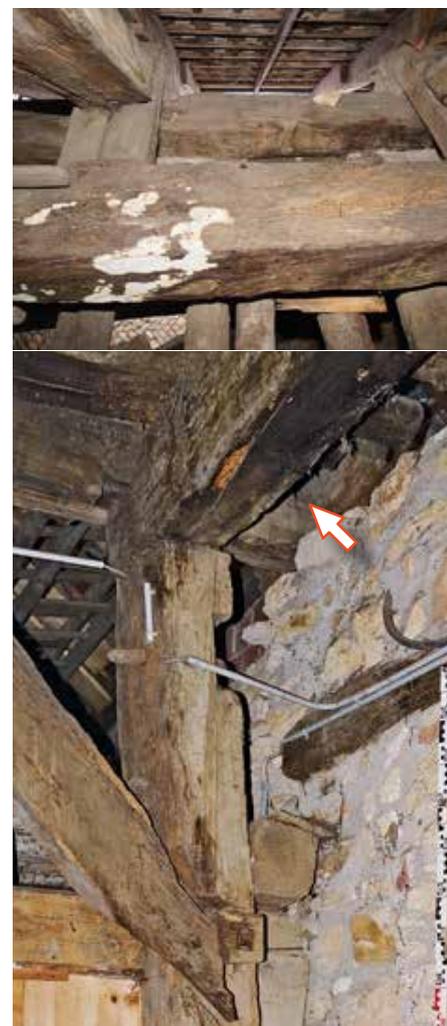
124 ≈

Über dem intakten südöstlichen Dachfuss aus der Bauzeit liegt der nach Innen versetzte Dachfuss von 1778/79.

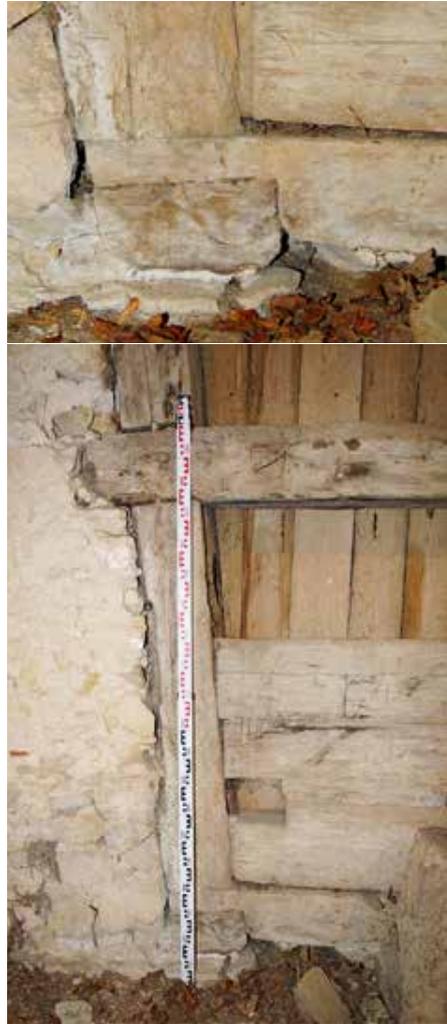
≈ 127

In der Untersicht des östlichen Bundständers in Binder D ist die Blattsasse für den Torsturz und im Rähm die Nut für den Torständer zu erkennen.

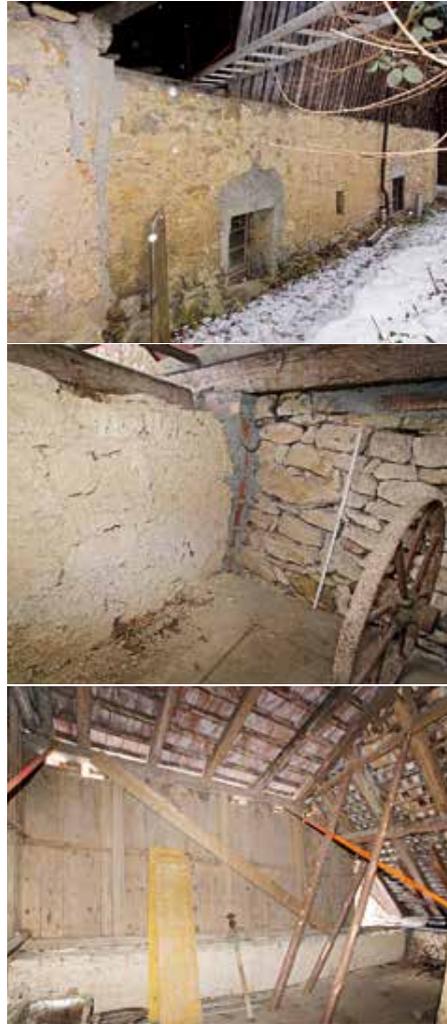
≈ 133

Ansicht des Nordgiebels mit Pultdach und Schopf, Blick nach Süden.

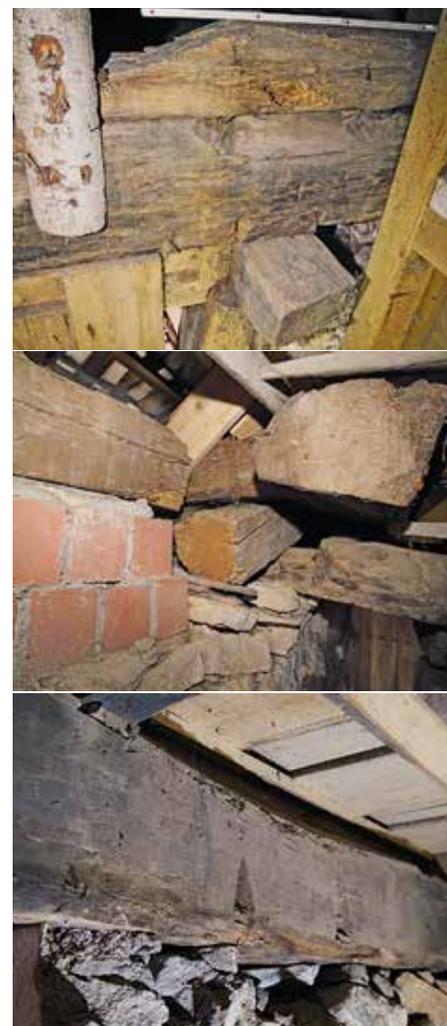
137 ⚡

Auf der Westseite des Binderbalkens in Binder D findet sich eine Kerbe unbekannter Funktion. Blick nach Südwesten.

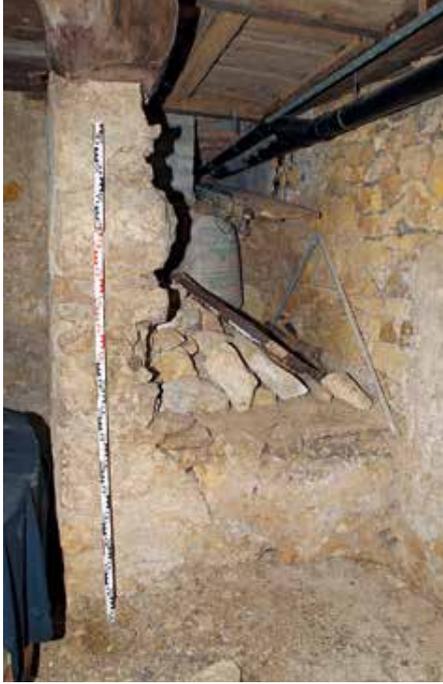
~ 141

Ein heute teilweise abgebrochener Mauerwinkel aus der Bauzeit des Kellers von 1555/56 diente wohl der Unterstützung eines Kachelofens in der Stube.

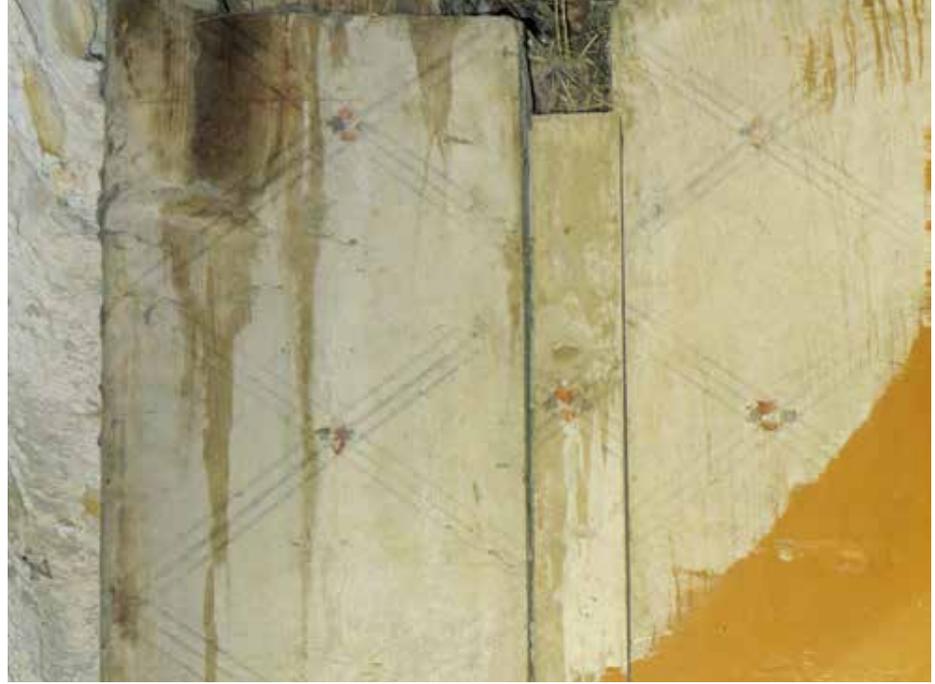
› 142

Auf dem westlichen Tenntor von 1779 sind Reste eines ursprünglichen geometrischen Dekors erhalten.

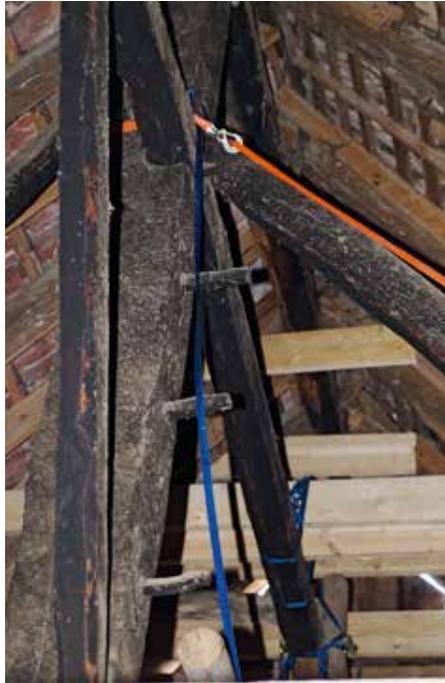
~ 145

In den Firstständer gezapfte Rundhölzer dienten als Steighilfe. Blick nach Norden.

Von einer einstigen Kornschütte zeugen möglicherweise Nuten im Gebälk von 1713/14 auf dem ersten Dachboden. In der Ökonomie führt eine am Firstständer D sekundär angenagelte Einbaumleiter von der Heubühne bis über den Kehlbalcken hoch (Abb. 143). Ursprünglich liess sich dieser oberste Dachraum mit bis zum Unterfirst in die Firstständer eingezapften Rundhölzern erklimmen. Firstständer C besitzt auf der Bundseite des Unterfirstes noch derartige Überreste aus der Bauzeit (Abb. 145).

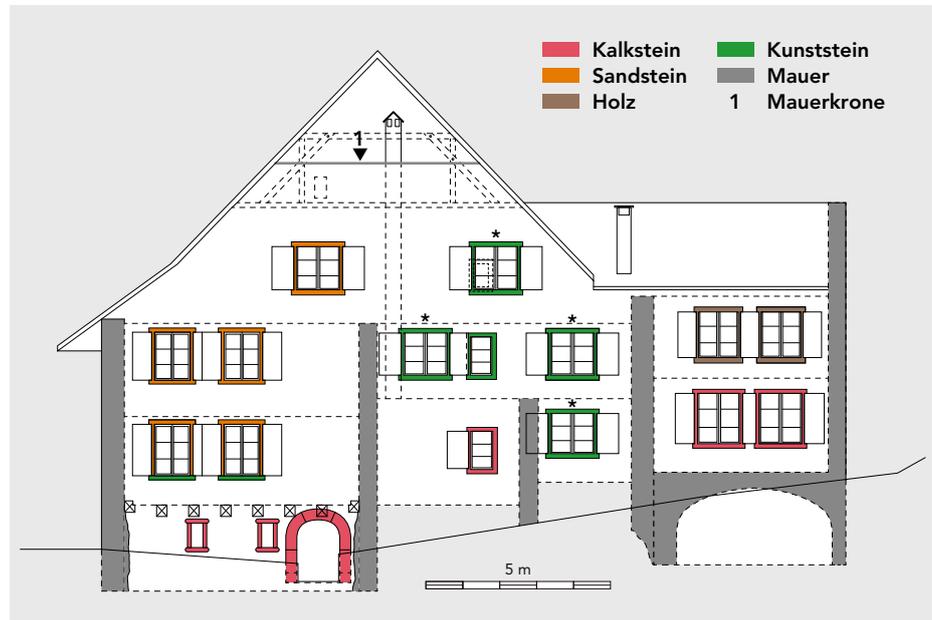
148
Südwestfassade und Schnitt
durch den Wohntrakt, Plan der
Baueingabe von 1982 mit ergänzten
Gewändebefunden. Die vier jüngsten
Fenstervergrößerungen sind mit einem
Stern markiert.

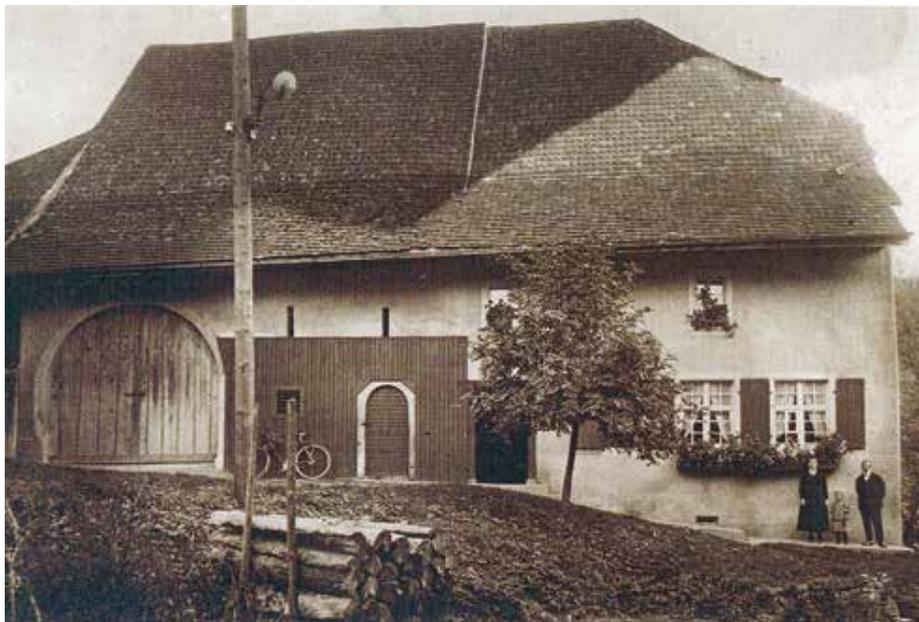
149

Undatierte historische Aufnahme des Hauses am Gassenbrunnen 5/7, ungefähr aus der Mitte des letzten Jahrhunderts. Blick nach Südosten.

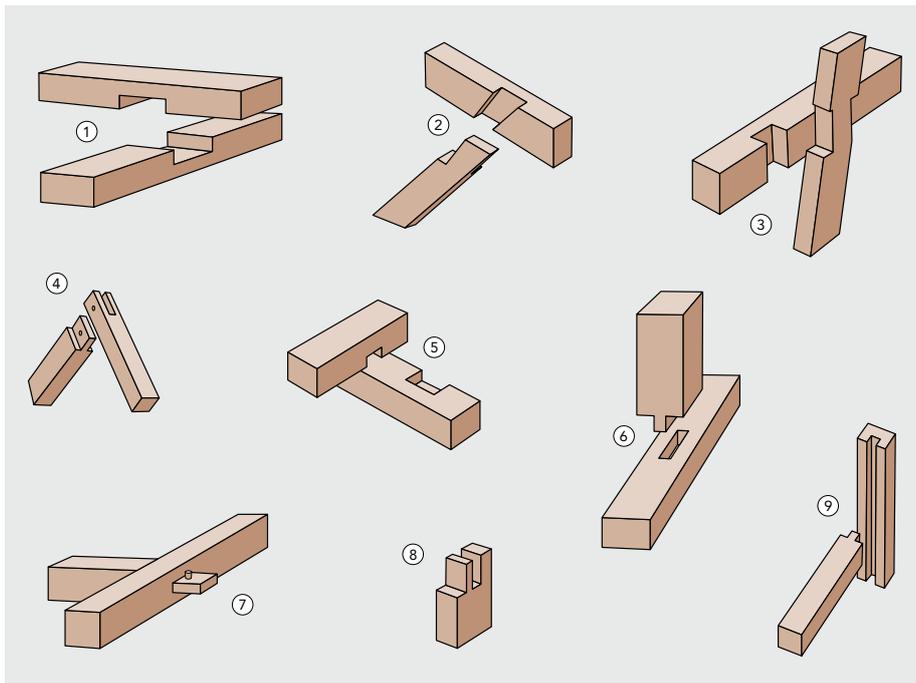
151

Der Zimmermann hat eine kleine Auswahl an zweckmässigen und einfachen Verbindungen verwendet, bei deren Herstellung Säge, Beil und Daxel im Vordergrund standen. Ausstemmen von Löchern und Schlitzern beschränkte er auf ein Minimum (Abb. 151).

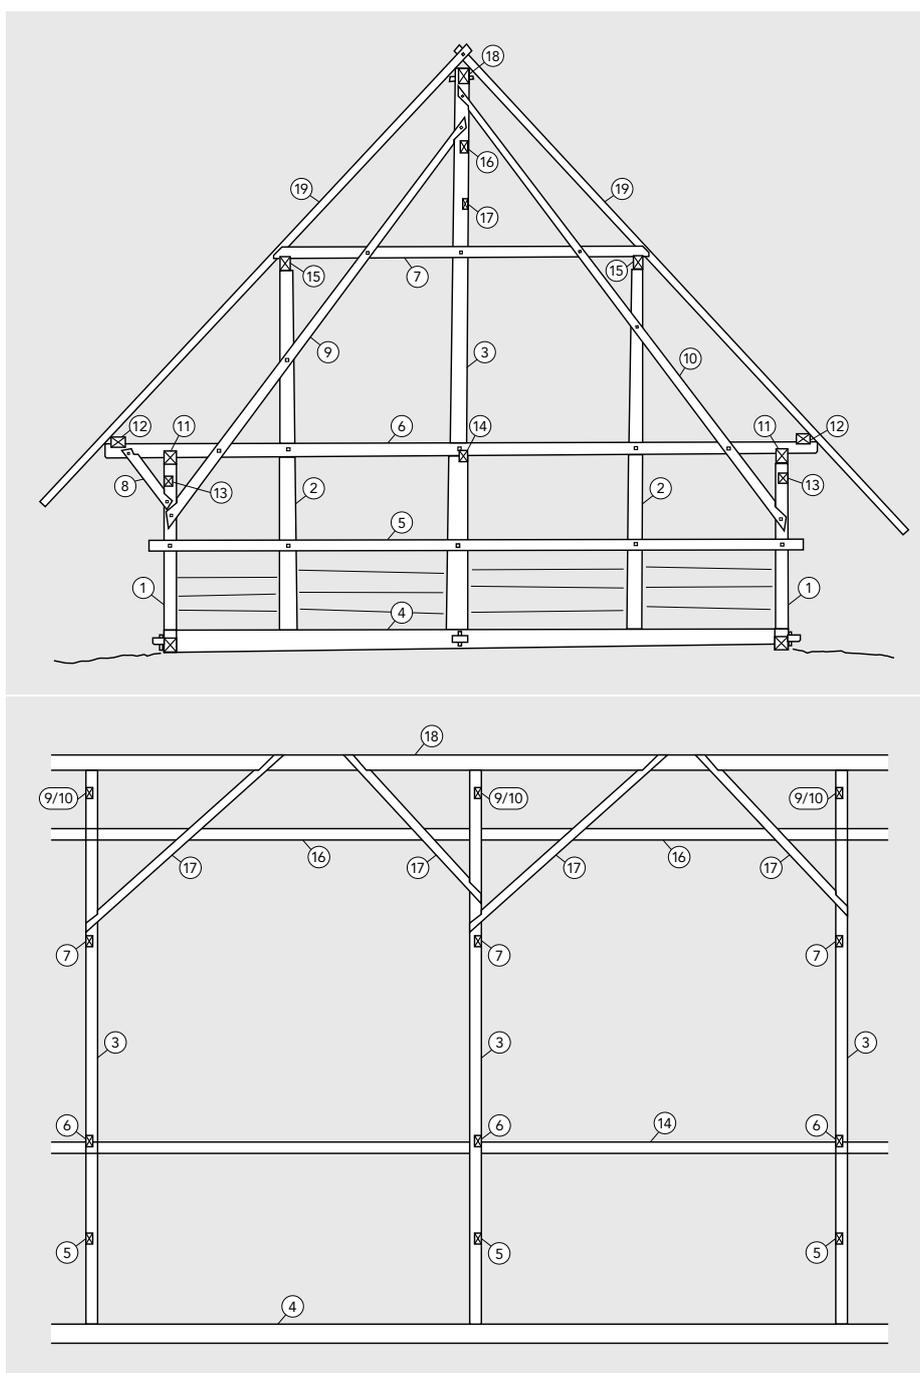
152

Die beiden nachfolgenden Schnitte (Abb. 152) zeigen, wie der Mehrreihen-Ständerbau im Prinzip hätte aufgerichtet werden sollen. Die Bezeichnung der Bauteile folgt dem Leitfaden der Südwestdeutschen Beiträge zur historischen Bauforschung (VEBA 2012).
